# Liikenneöljyvahinko, Kou- volantie 54590, Luumäki

Kunnostuksen jälkeinen pohjaveden  
tarkkailu 2026

Asiakirjatyyppi Pohjaveden tarkkailuraportti

Päivämäärä 19.8.2026

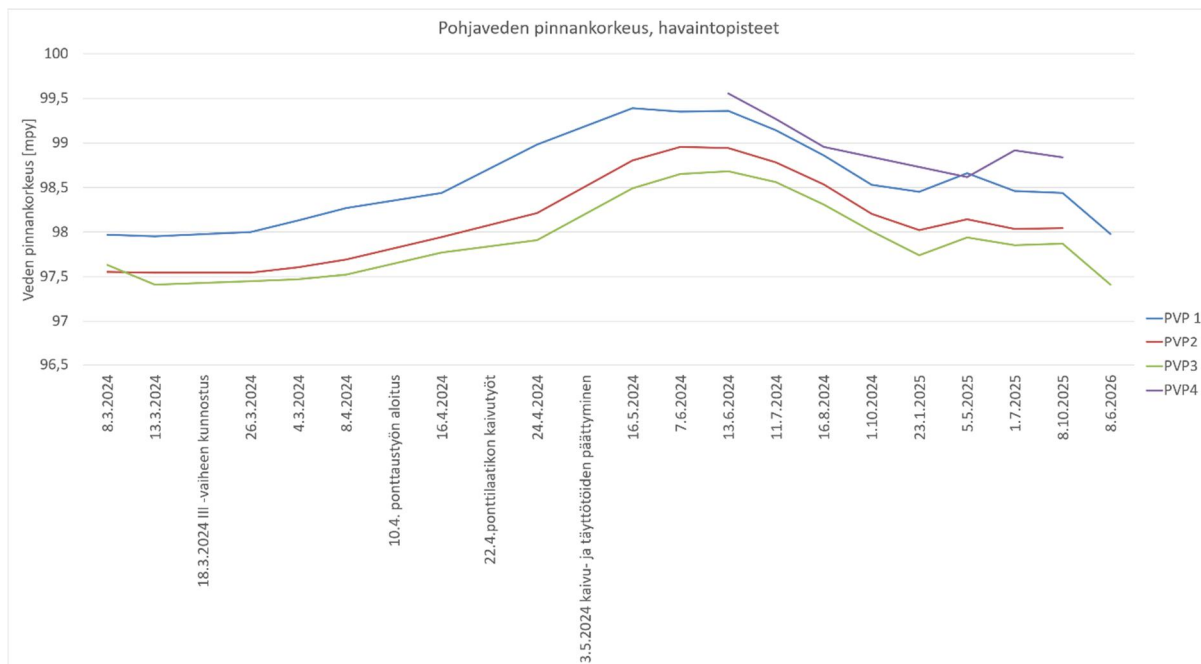
Alla kaaviossa on esitetty pohjaveden pinnankorkeus havaintopisteissä PVP1-PVP4. Korkeimmat pohjavedenpinnantasot esiintyvät havaintoputkissa PVP1 ja PVP4. Alimmat pohjavedenpinnantasot esiintyvät havaintoputkessa PVP3. Pohjaveden pinnankorkeus on havaintojen mukaan lähtenyt nousuun huhtikuussa 2024 kevään sulamisvesien myötä ollen korkeimmillaan kesäkuun 2024 alussa. Tämän jälkeen vedenpinnat laskivat syksyllä – talvella 2024–2025 nousten keuhäällä 2025 sulamisvesien vaikutuksesta. Kesäkuun 2026 näytteenottoajankohtana pohjaveden pinnankorkeudet olivat edellisvuosien tasoa alempana.

Kuva 1. Pohjaveden pinnankorkeudet havaintoputkissa.

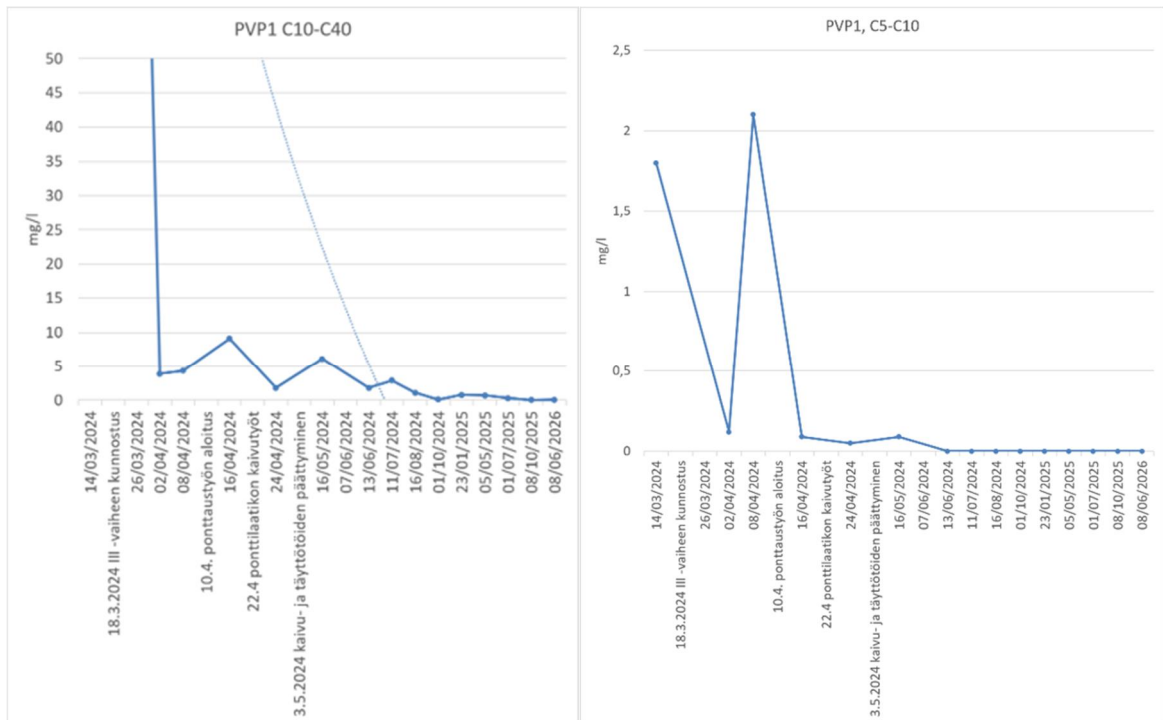
Alla olevissa kuvassa 2-3 ja taulukossa 1 on esitetty PVP1 bensiini- C<sub>5</sub>-C<sub>10</sub> sekä öljyhiilivetyjen C<sub>10</sub>-C<sub>40</sub> pitoisuustasoja pohjavesinäytteissä kunnostuksen eri vaiheissa. Kunnostusvaiheet on esitetty kaavioiden aika-akselilla. Havaintojen / tarkkailutulosten perusteella PVP1 havaintopisteen öljyhiilivetyjen pitoisuudet ovat koostuneet pääasiassa öljyhiilivetyjen keskitisleestä (dieselöljyn pääkomponentti) ja todetut pitoisuudet ovat pienentyneet koko pohjavesitarkkailun ajan. Kesäkuun 2026 tarkkailunäytteen öljyhiilivetyjen pitoisuus oli samaa suuruusluokkaa lokakuun 2025 näytteenottoon verrattuna.

Kuva 2 ja kuva 3. Öljy- ja bensiinihiilivetypitoisuuksien kehitys PVP1:ssä.

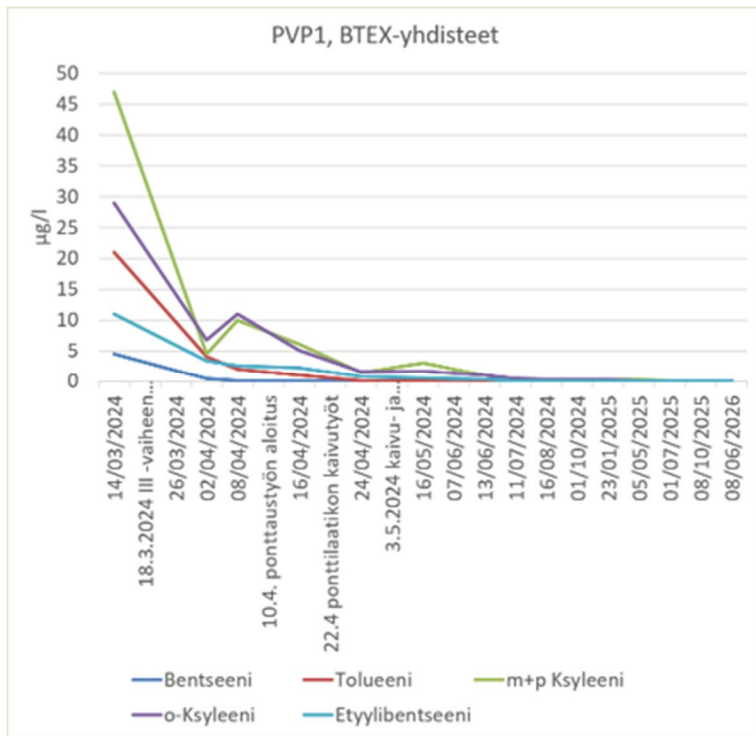
Kuva 4. BTEX-yhdisteiden kehitys PVP1:ssä.

BTEX-yhdisteiden pitoisuudet ovat olleet kunnostuksen edetessä pääosin laskusuunnassa. Huhtikuussa 2024 otetussa näytteessä BTEX-yhdisteet jäivät pitoisuuksiltaan alle yhdisteille asetetun ympäristölaatuunormin viitearvon. Tulokset ovat tämän jälkeen jatkaneet alenemista ja pysyneet alle laboratorion määrittämissä.

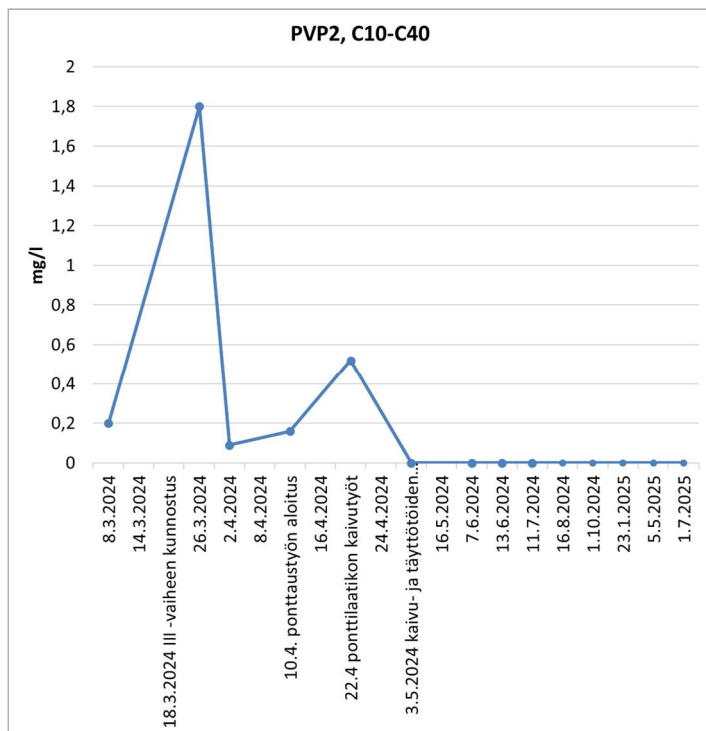
Havaintopisteen PVP2 öljyhiilivetypitoisuudet vaihtelivat kunnostuksen aikana. Kunnostuksen ja täyttötöiden päättymisen (3.5.2024) jälkeen pitoisuudet ovat olleet kaikilta osin alle laboratorion määritysrajan. Bensiinijakeita (C<sub>5</sub>-C<sub>10</sub>) ei ole todettu havaintopisteessä PVP2. BTEX-yhdisteiden matalia pitoisuuksia todettiin maaliss- / huhtikuussa 2024, tämän jälkeen pitoisuudet ovat olleet alle laboratorion määritysrajojen.

Kunnostuksen päättymisen jälkeen havaintopisteestä PVP2 vuosina 2024–2025 otetuissa näytteissä öljyhiilivetyjen sekä BTEX-yhdisteiden ja bensiinin lisäaineiden pitoisuudet ovat olleet alle laboratorion määritysrajan.

Kuva 4. Havaintopisteen PVP2 öljyhiilivetypitoisuuksien kehittyminen.

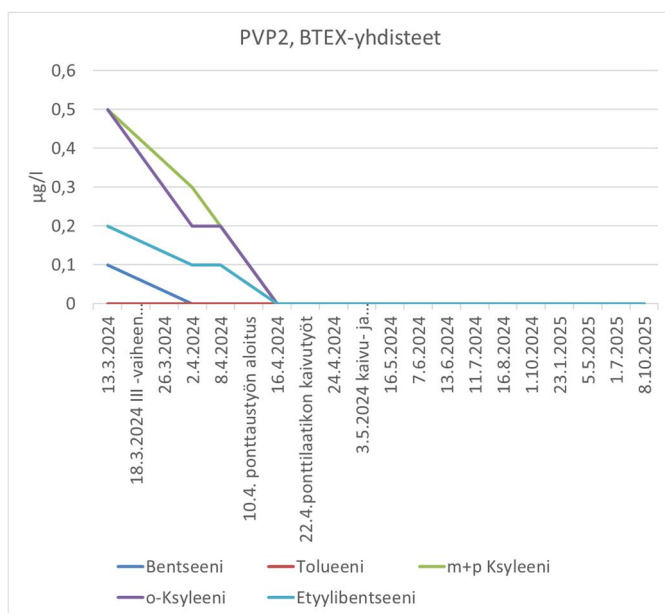
Kuva 5. BTEX-yhdisteiden pitoisuustasojen kehitys havaintopisteessä PVP2.

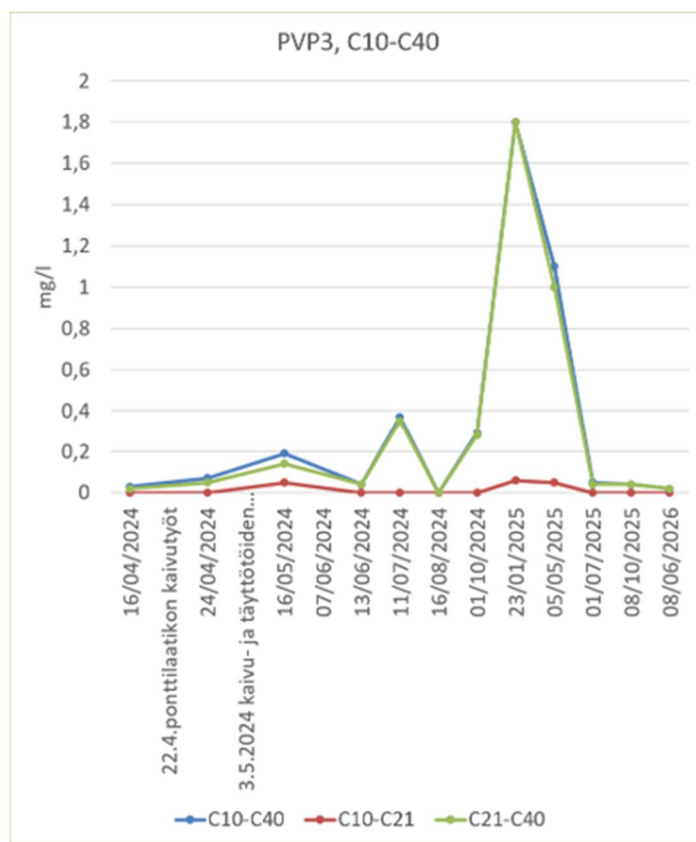
Kuvassa 6 on esitetty havaintopisteessä PVP3 todetut öljyhiilivetyjen pitoisuudet. Havaintopisteessä PVP3 on kunnostuksen aikana ja sen jälkeen todettu öljyhiilivedyistä pääasiassa raskaita öljyjakeita vaihtelevina pitoisuuksina C<sub>21</sub>-C<sub>40</sub>. Tammi- ja toukokuussa 2025 havaintopisteessä todettiin aiempaa korkeampia raskaiden öljyhiilivetyjen pitoisuuksia (1,1–1,8 mg/l). Molemmat näytteet olivat sameita ja hajuttomia ja sisälsivät hienoaainesta.

Dieselin pääkomponenttia öljyhiilivetyjen keskitisleitä C<sub>10</sub>-C<sub>21</sub> havaintopisteessä PVP3 on todettu pohjaveden ympäristölaatumormin alittavina pitoisuuksina toukokuussa 2024 sekä tammi- ja toukokuussa 2025. Syksyn 2025 sekä kevään 2026 näytteissä pitoisuudet pysyivät alle määrittäysrajojen.

Bensiinijakeita tai BTEX-yhdisteitä ei havaintopisteessä PVP3 todettu kunnostuksen aikana tai sen jälkeen. Pitoisuudet näiden osalta ovat olleet alle laboratorion määrittäysrajan. Todetut pitoisuudet koostuvat yksinomaan keskiraskaista C<sub>21</sub>-C<sub>40</sub> jakeista.

Kuva 6. Öljyhiilivetyjen C10-C40 pitoisuudet havaintopisteessä PVP3.

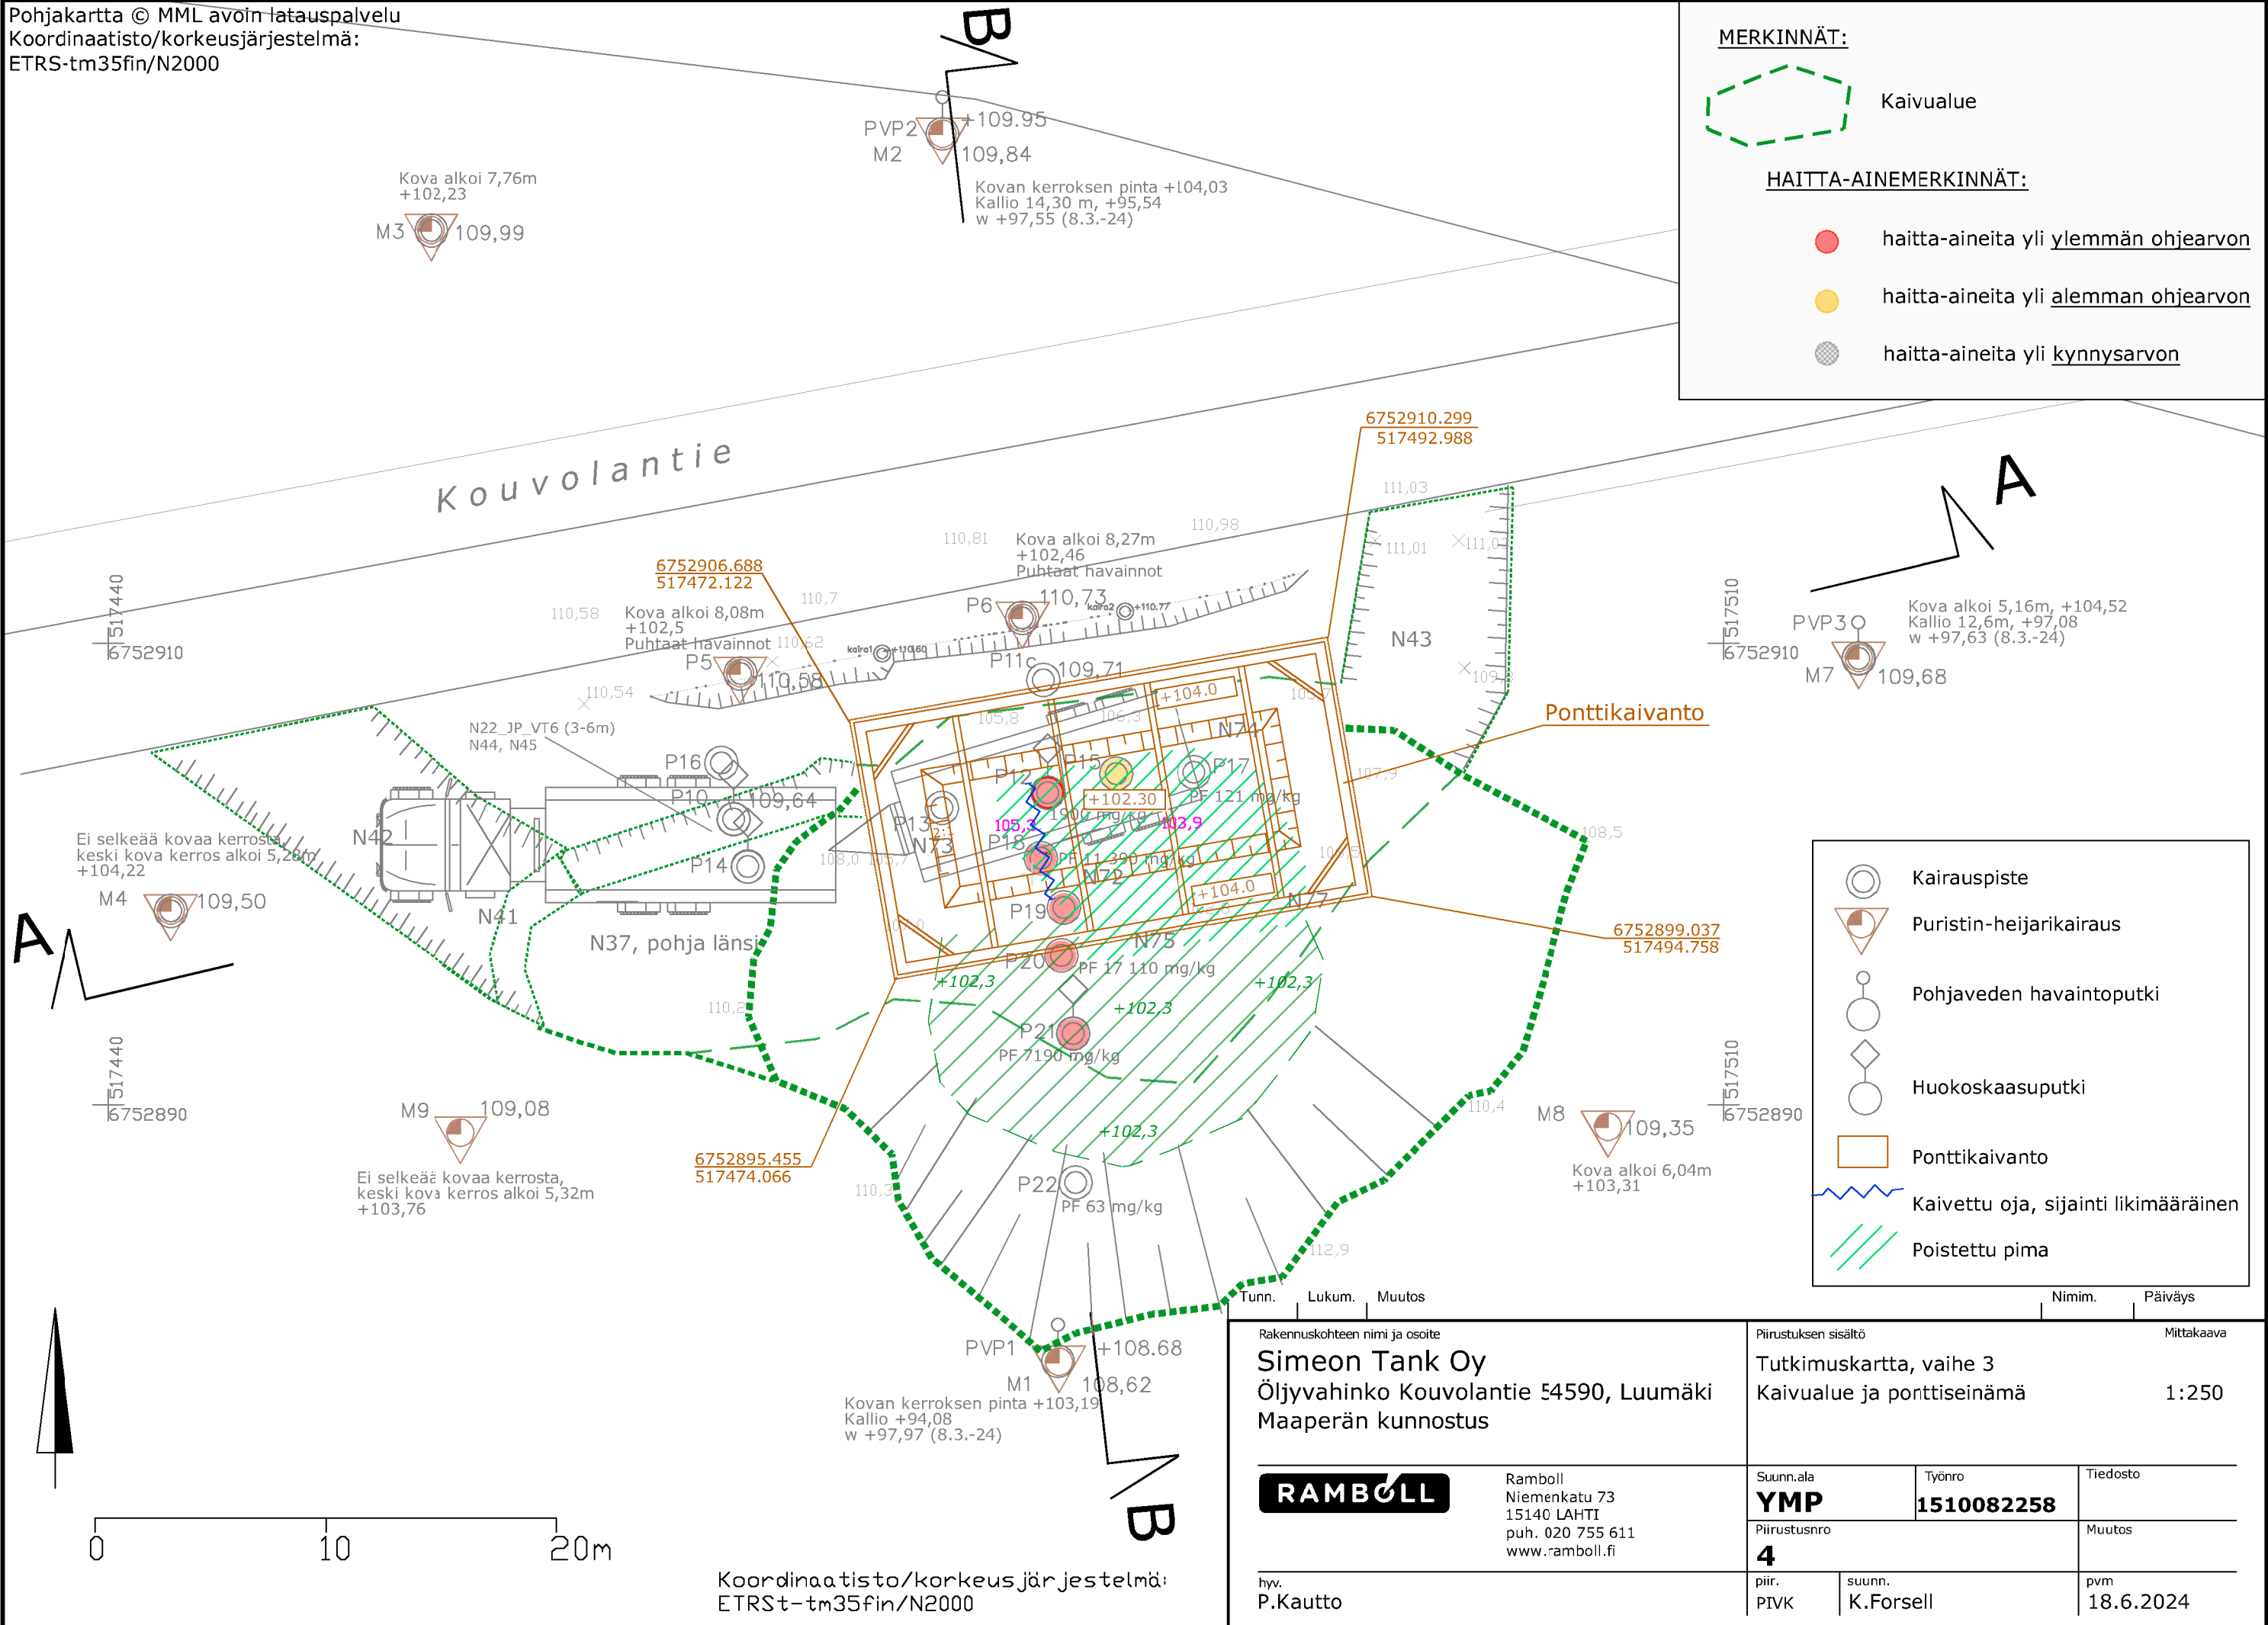
Kunnostuksen yhteydessä tehtyjen havaintojen ja saatujen tulosten perusteella arvioitiin / pidettiin mahdollisena, että kunnostuskaivannon ja havaintopisteen PVP1 välisellä alueella on vähäisissä määrin kohonneita öljyhiilivetypitoisuuksia sisältäviä maa-aineksia, joista voi kulkeutua öljyhiilivetyjä kohti PVP1 havaintoputkea. Kunnostuksen lopputilanne on esitetty piirustuksessa 4.

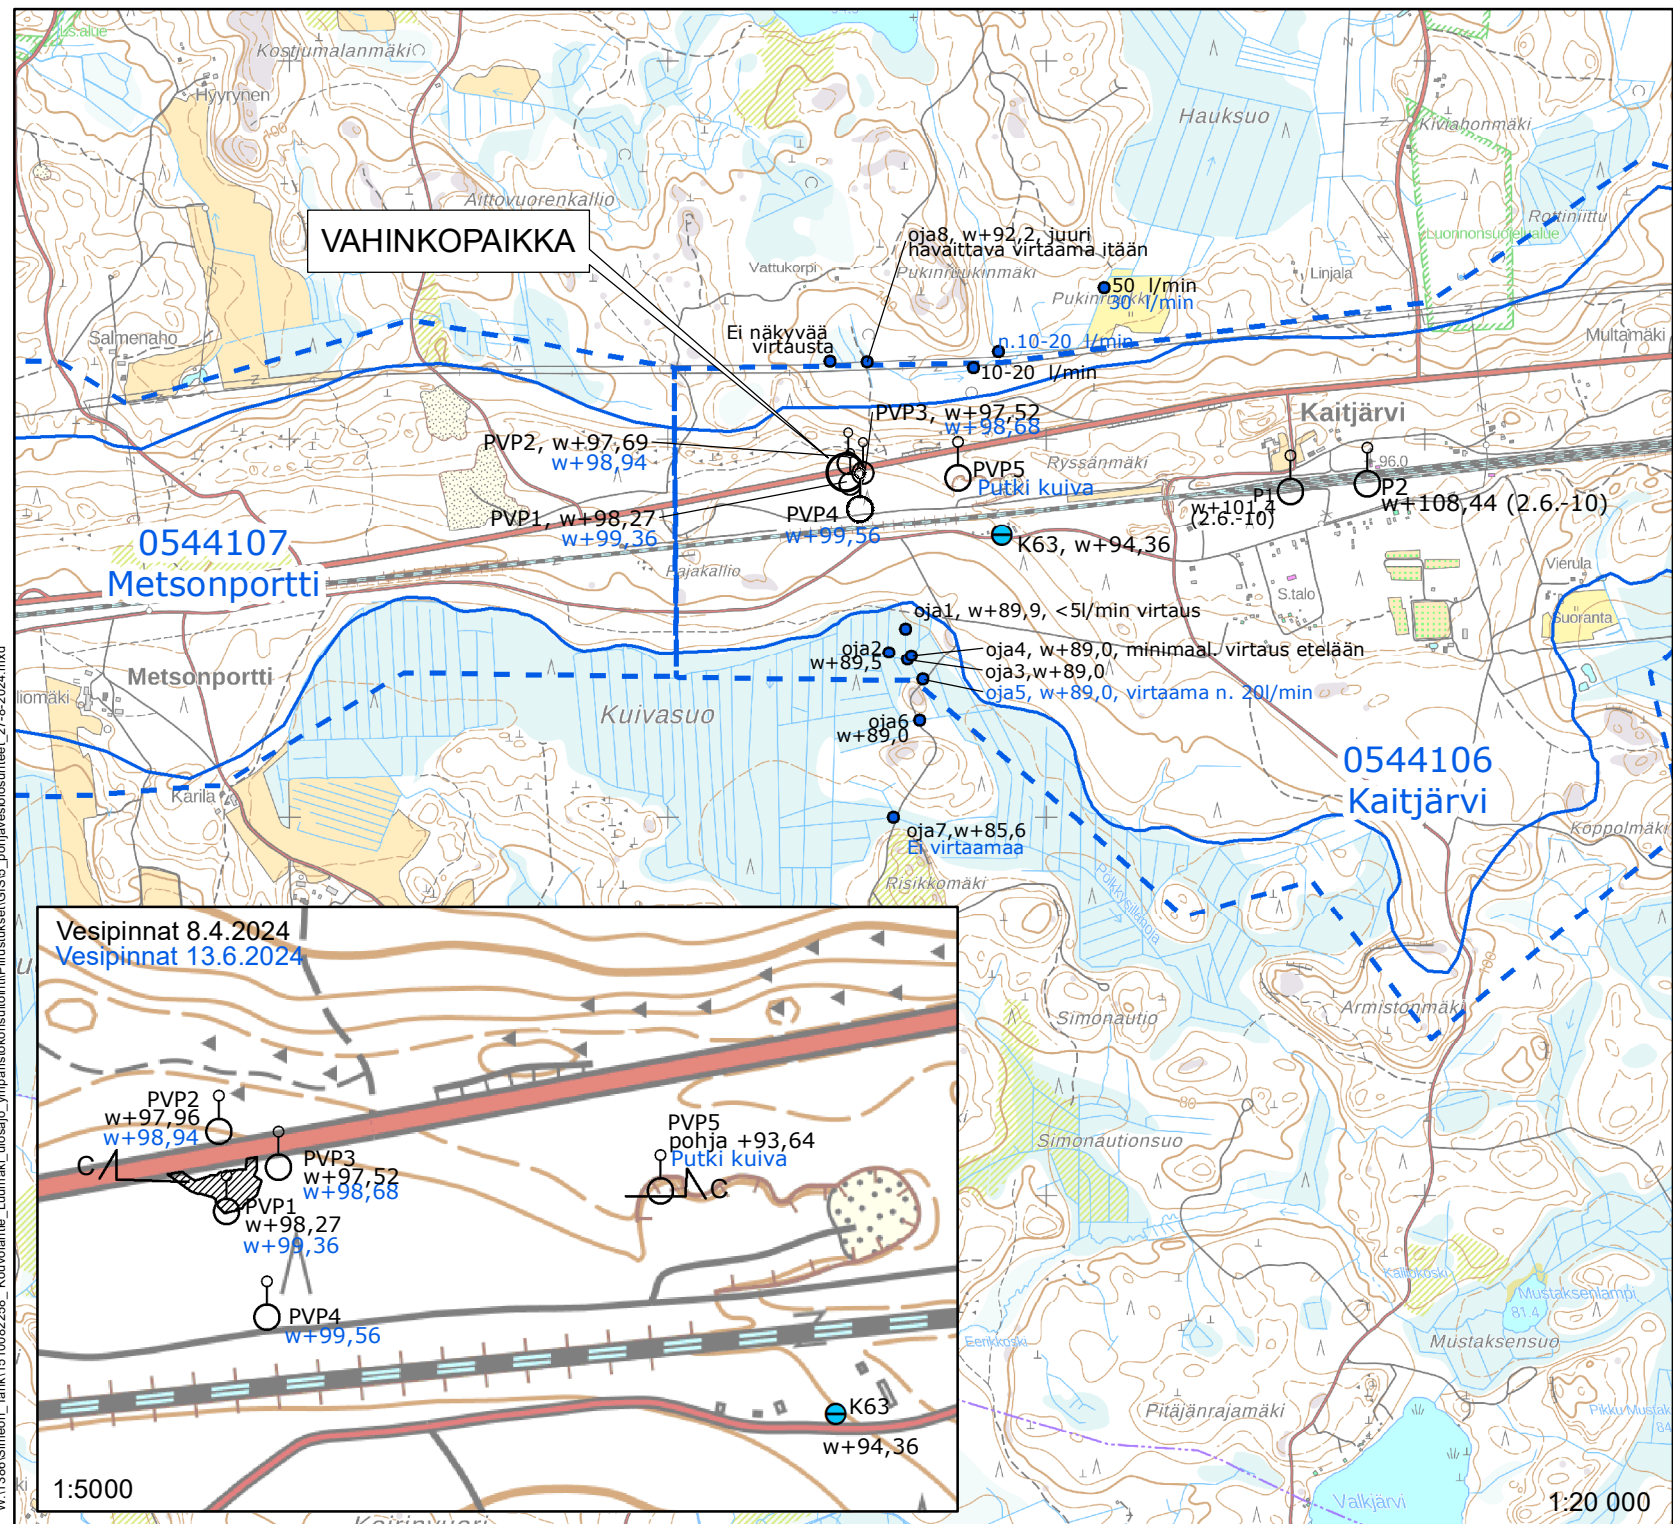
Piirustus 5  
Simeon Tank Oy  
Öljyvahinko, Luumäki  
Pohjavesiolosuhteet 1:20 000 / 1:5000  
27.8.2024

Tutkimuspisteiden sijainnit ja pohjavesiolosuhteet on esitetty piirustuksessa 5 ja havaintopistekortit liitteessä 1. Analyysitulokset ja tehdyt havainnot on esitetty koontitaulukossa liitteessä 2. Laboratorion analyysitodistukset on liitteenä 3.
